CÂMARA MUNICIPAL DE PAULO AFONSO
— Estado da Bahia —

REQUERIMENTO Nº. 809 2022.

A Vereadora que o presente subscreve, após ouvido o Plenário, vem na forma regimental requerer a Vossa Excelência que se digne remeter o presente ao **Exmo. Sr. Prefeito Municipal – Luiz Barbosa de Deus** e ao **Ilmo Sr. Secretário de Infraestrutura Municipal – Francisco Alves de Araujo**, solicitando a requalificação das obras estruturantes de drenagem das águas pluviais no Bairro Tancredo Neves III. Considerando,

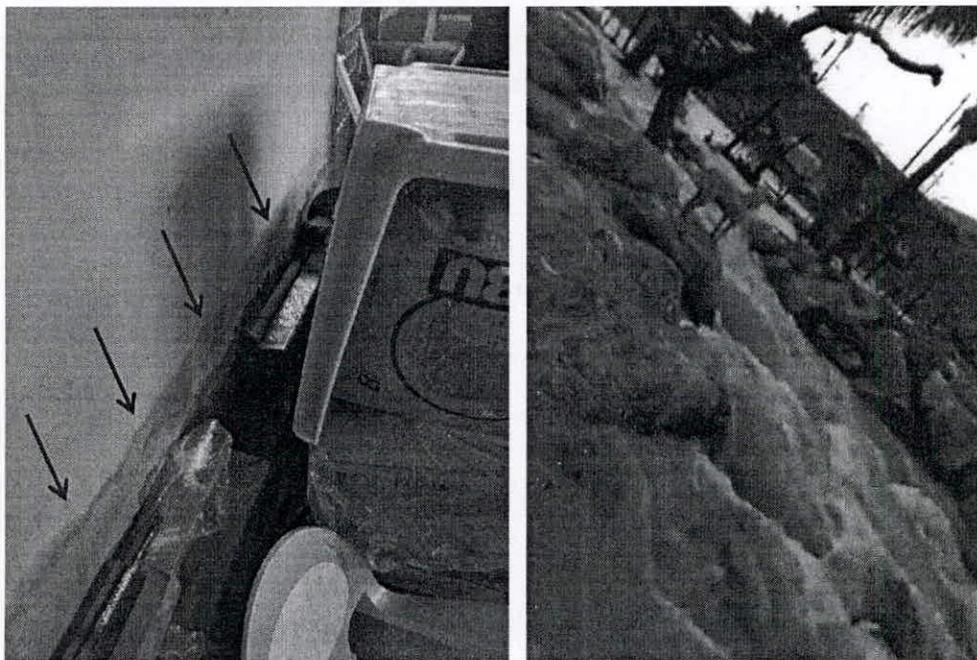
Os diversos reclames dos munícipes da Avenida Estados Unidos e Rua Maceió, que relatam sofrer frequentemente com os danos e constrangimentos gerados durante os períodos de precipitação em nosso município, tais como: invasão e grande acúmulo de água nos terrenos, quem vem afetando as estruturas das residências (Anexo I), perda de diversos móveis (Anexo II), além de ficarem impossibilitados de acessar ao bairro.

Anexo I – À esquerda: Em destaque, marca d'água nas paredes dos imóveis após a invasão das águas pluviais, moradores tentam 'proteger' móveis. À direita: Grande volume de água invadindo residências.

Diante do exposto é evidente que se trata de uma área de risco, com frequente acúmulo de água, sendo necessário, portanto, que o Executivo realize estudos e intervenha de forma célere, com obras de requalificação da infraestrutura local: ampliação do canal e instalação de dispositivos de segurança (guarda corpos e tampas em concreto), evitando assim que novos desastres ocorram a esta comunidade.

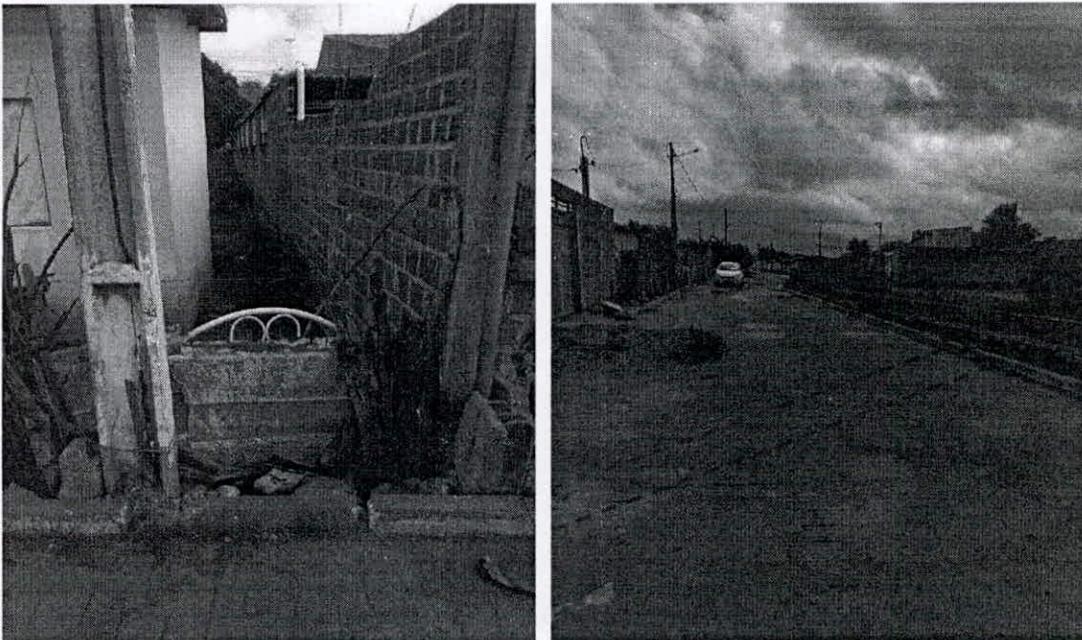
Ainda na Rua Maceió, no terreno localizado ao lado do nº 287, foi apontado por moradores como um ponto crítico, de grande acúmulo de água, fazendo-se necessário de **forma urgente** o direcionamento para o interior do canal. De forma paliativa, recomenda-se a instalação de 2 (duas) tubulações de 200mm, instaladas de modo a dirimir o volume de água acumulado, enquanto obras de maior porte não forem iniciadas (Anexo III).

Anexo III – À esquerda maior ponto de acúmulo d'água apontado por moradores. À direita, projeção para instalação de "tubulações guias provisórias" para águas pluviais.

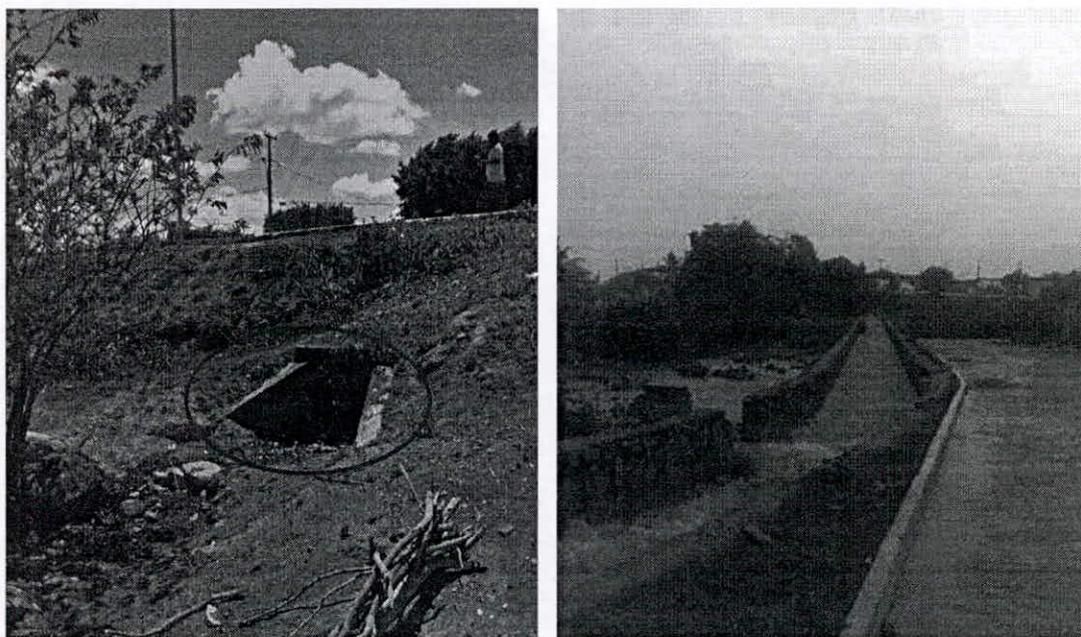
É válido ressaltar ainda que, de forma unanime, foi relatado pelos munícipes que as águas oriundas da tubulação que passa sob a Avenida Estados Unidos (Anexo IV) agravam as situações apresentadas neste requerimento, uma vez que desaguam diretamente nas vias e por consequência, sobrecarregam o volume do canal.

Anexo IV – À esquerda: Tubulações que realizam o descarte nas vias. À direita: Invasão de água das chuvas e conseqüente acréscimo do volume d'água no canal.
