CÂMARA MUNICIPAL DE PAULO AFONSO
Estado da Bahia

INDICAÇÃO Nº. 052 / 2019

A Ponte Dom Pedro II é uma famosa ponte metálica que liga os Estados da Bahia e Alagoas na BR-110, encravada no canyon do Velho Chico. Faz a divisa entre os municípios de Paulo Afonso – Bahia / Delmiro Gouveia – Alagoas.

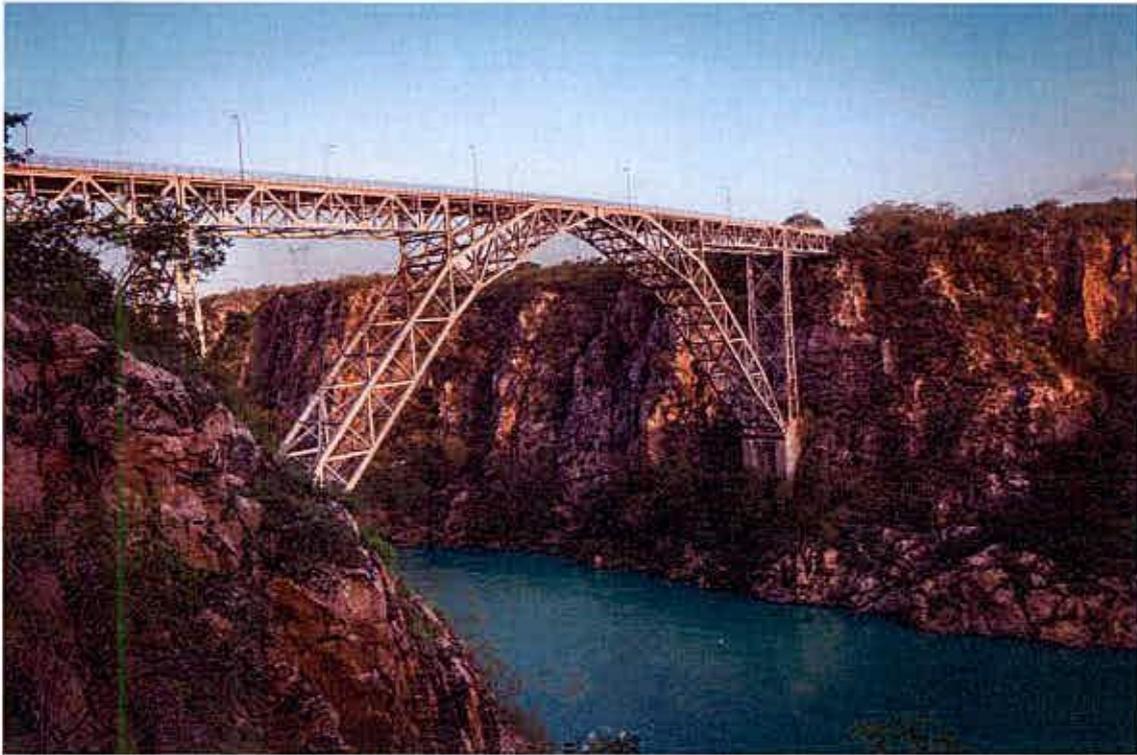
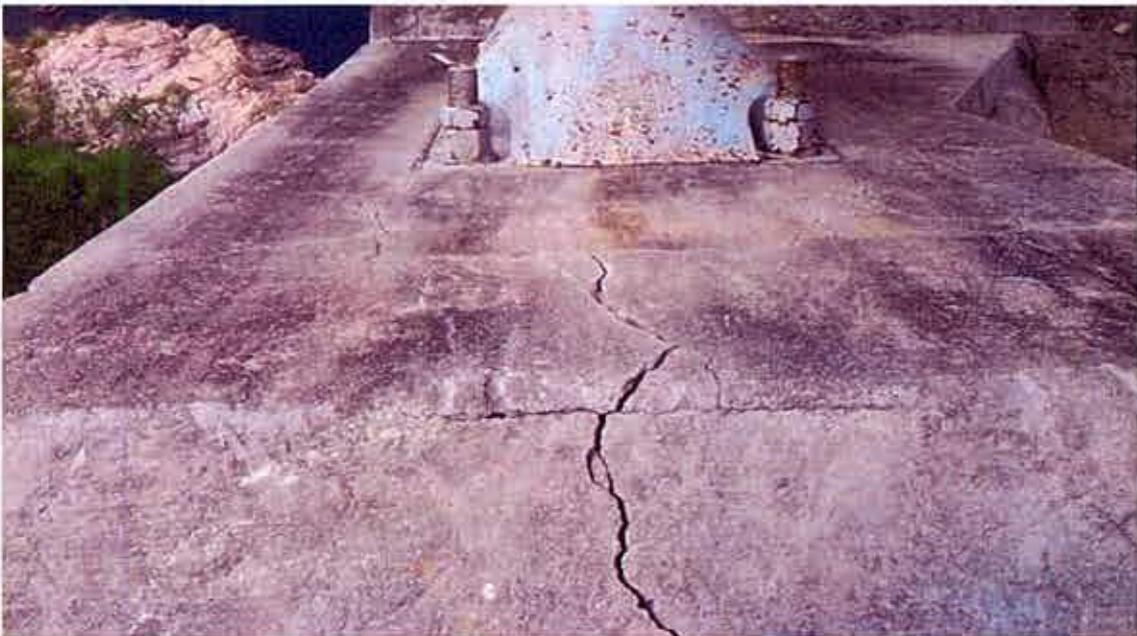
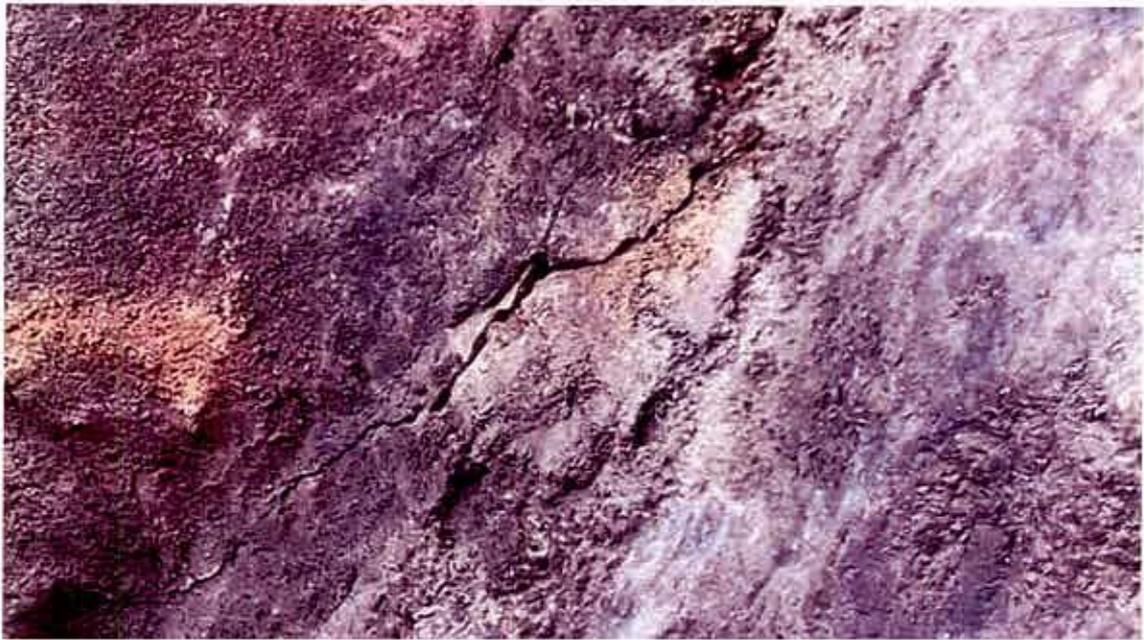
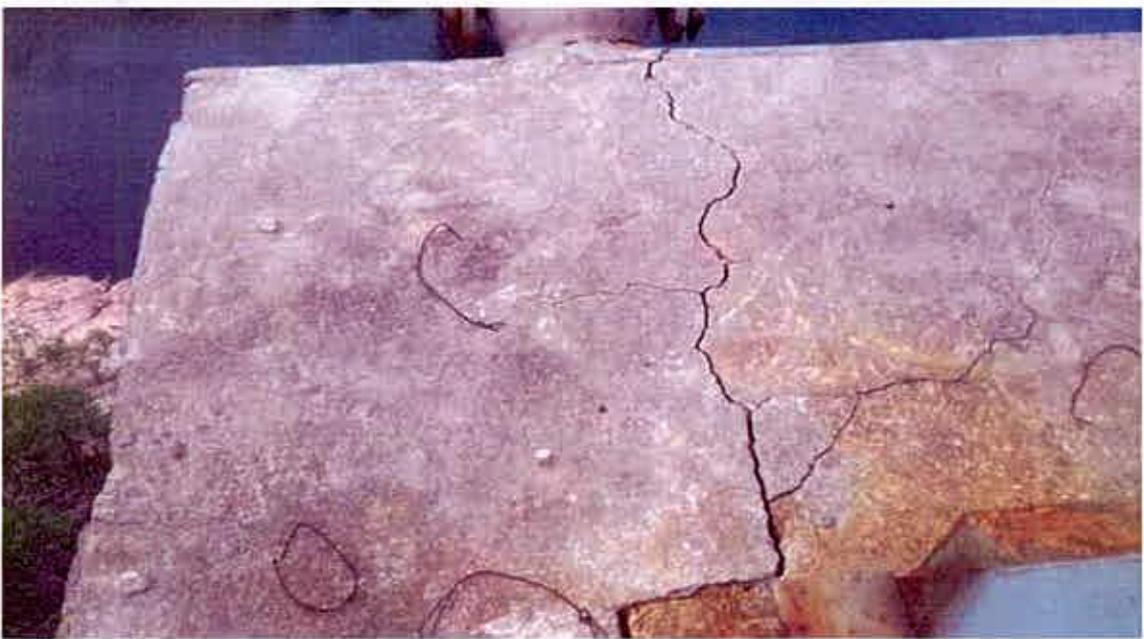
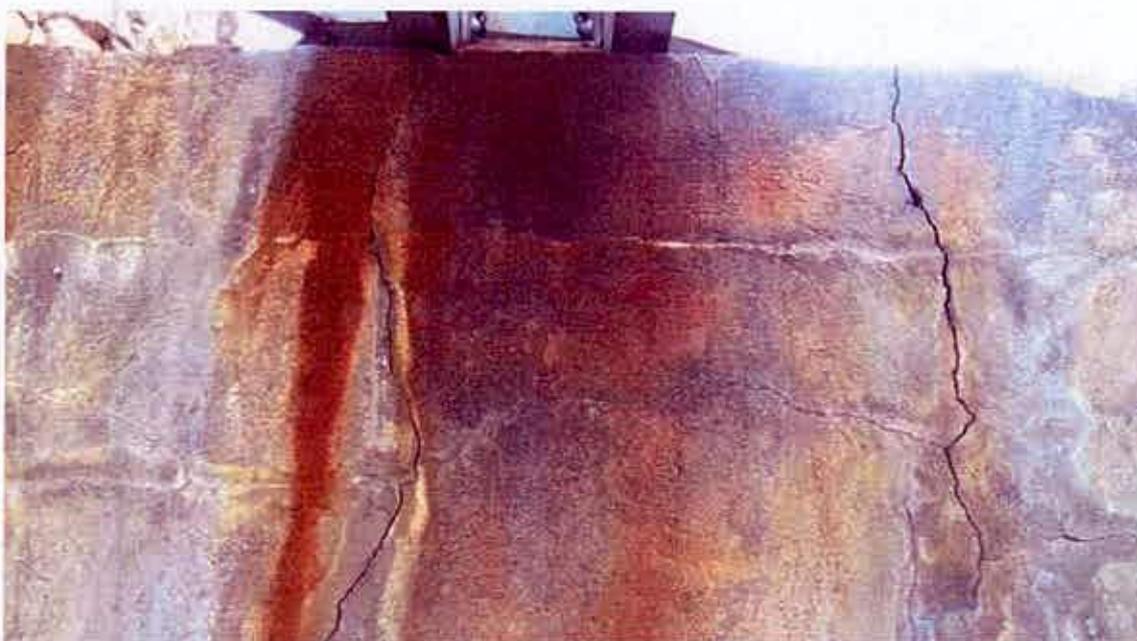
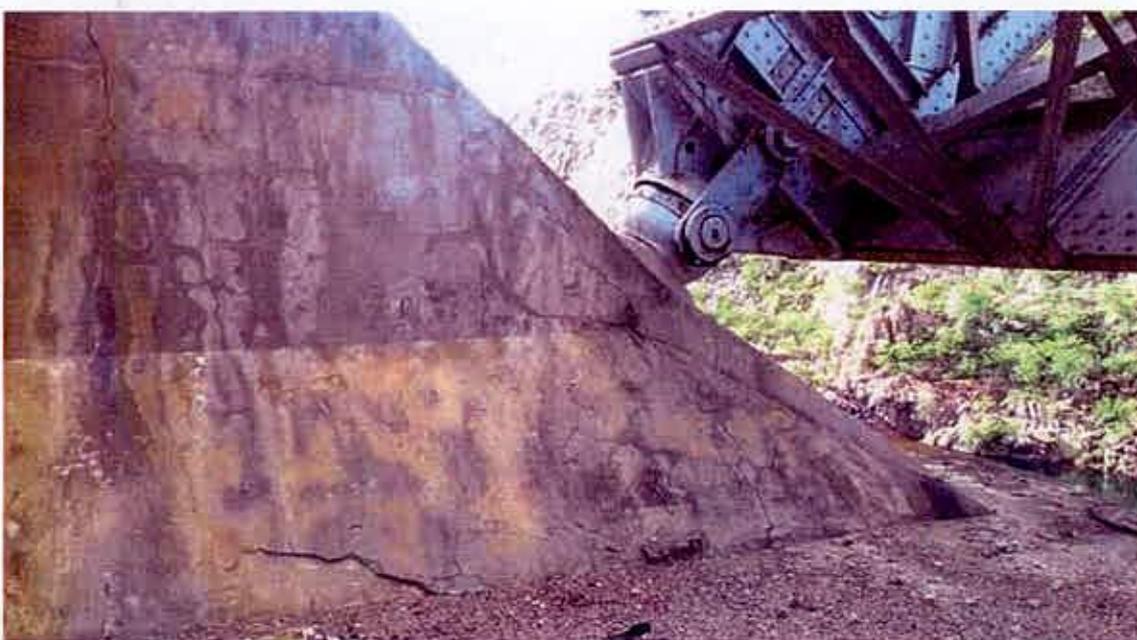
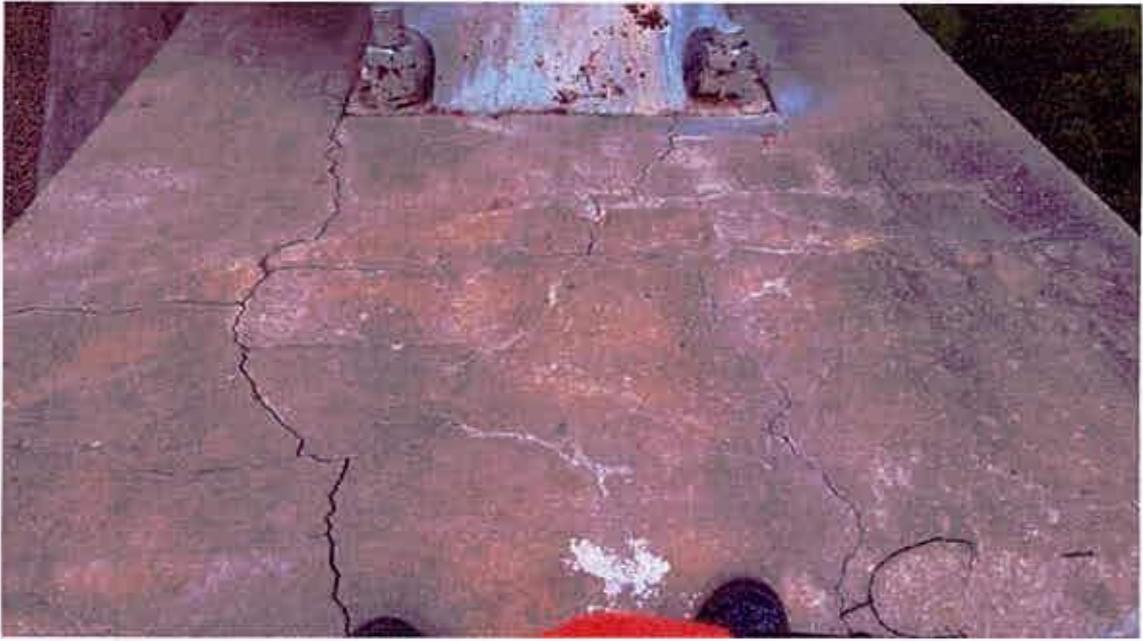
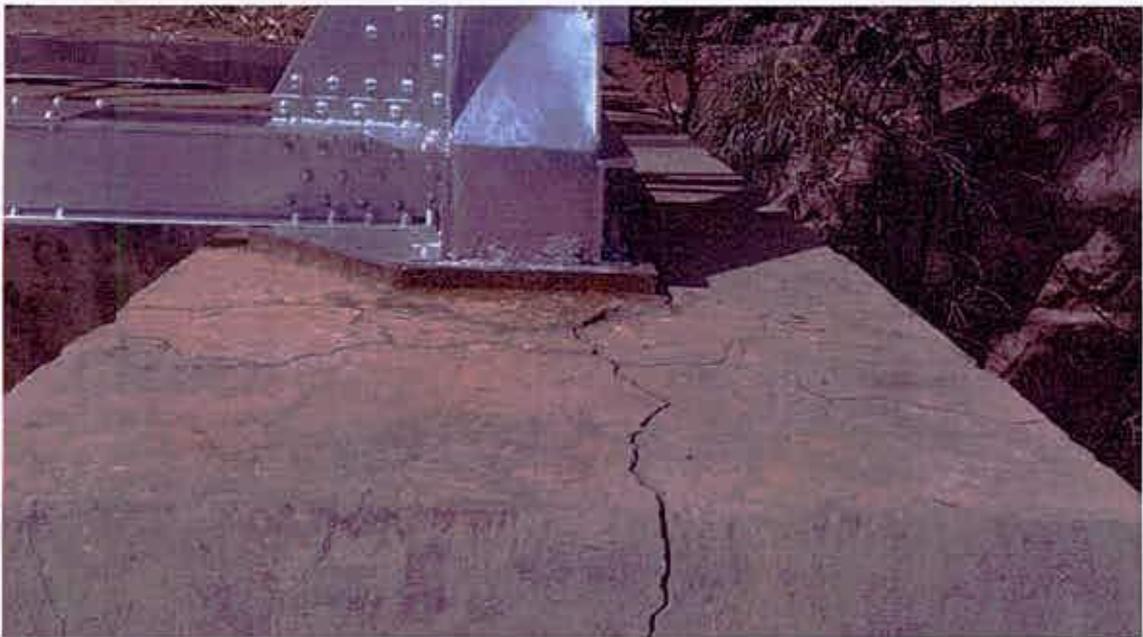
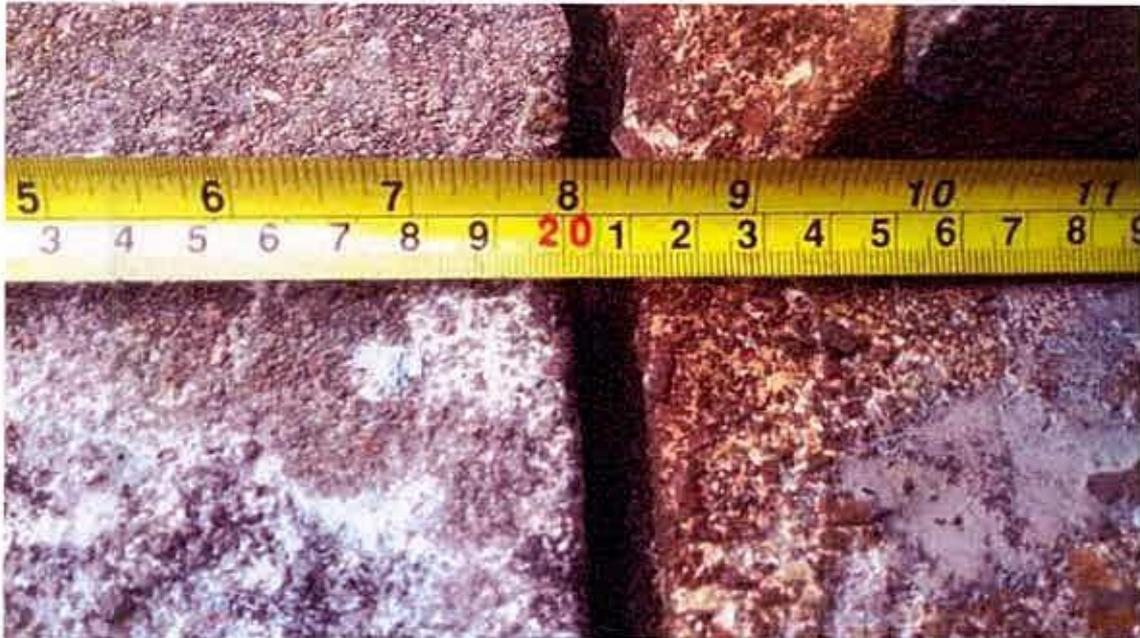
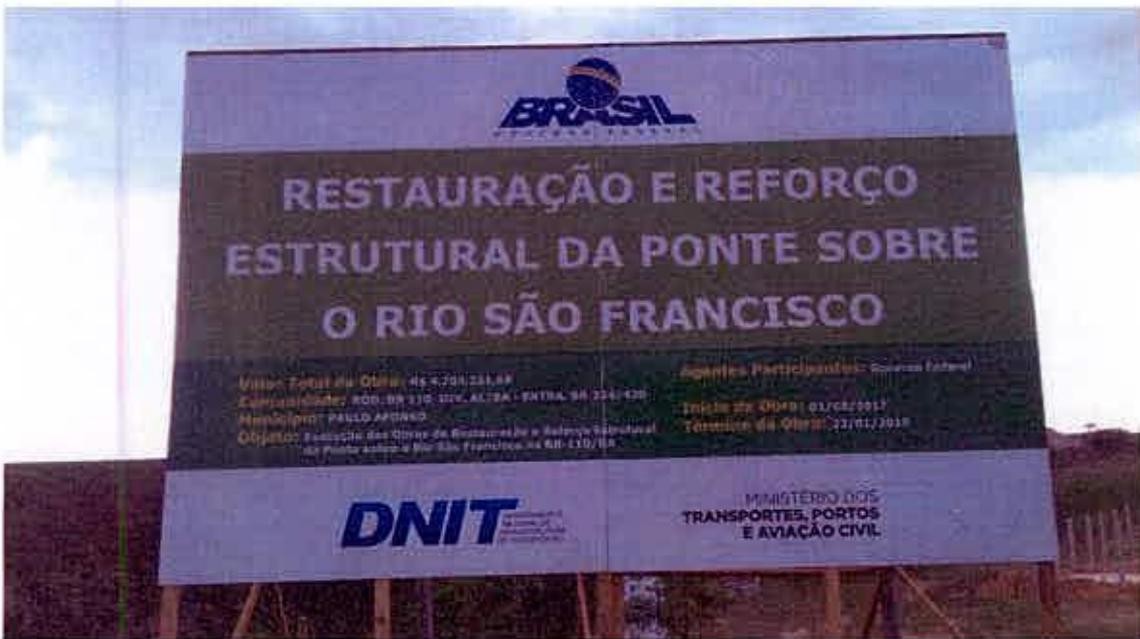
Segue anexo o registro, com imagens de Carlos Alexandre (PA4.COM.BR):

É que as fotos apresentam algumas fissuras na concretagem que sustenta a estrutura metálica da ponte. Devido à grande repercussão, o portal **PA4.COM.BR** enviou as imagens para o especialista Francisco de Souza, que é engenheiro químico e civil, mestre e doutor em engenharia de produção.

“As fissuras do concreto mostradas nas fotos da ponte Dom Pedro II (Ponte Metálica) que me foram enviadas levam a crê que a segurança da estrutura pode estar sendo comprometida. Tanto em relação à ferragem existente no interior do concreto, que pode está sendo enfraquecida pela ação das intempéries que penetram pelas fissuras, como em relação ao próprio concreto que pode está sofrendo um processo de deformação, provocada por uma reação química, deletéria, existente entre os álcalis do cimento e o quartzo que faz parte do granito usado como agregado.”

“Diante dessa situação, o órgão público, responsável pela manutenção da ponte Pedro II deve ser acionado para estudar o caso e resolver o problema. Nas páginas 26 a 29 do meu livro Memórias de um pioneiro, eu faço registros de um trabalho que participei em Paulo Afonso, sobre deformação do concreto de uma usina hidrelétrica sob o efeito da reação alcalis agregado.”
